Projekt KAMANOS (Litauen)

Michael Harengerd und Wolfgang Schwöppe

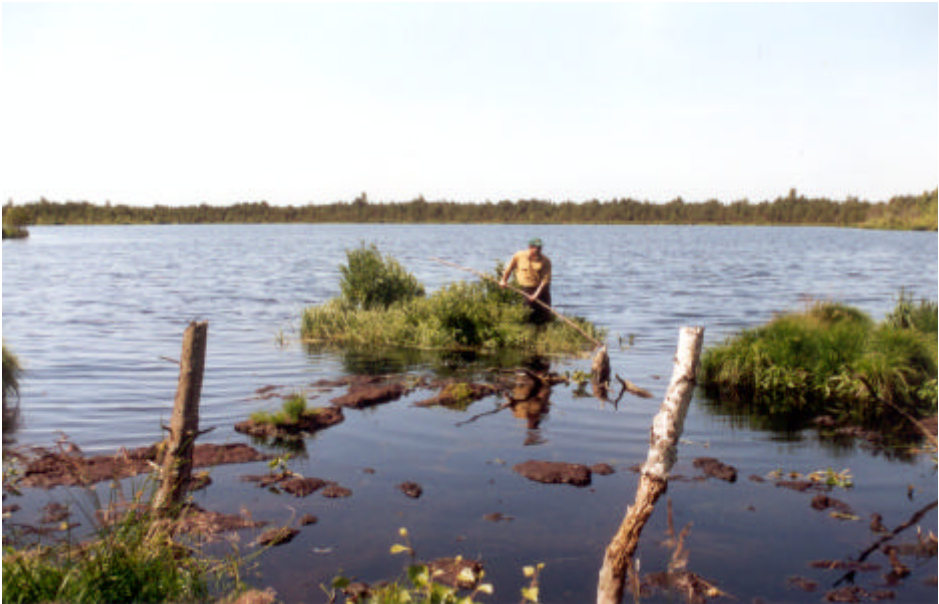
Abb. 36: Blick auf „Lake Kamanos“, das größte Gewässer im Reservat

Der Wasserstand im Lake Kamanos (s. Abb. 36) ist zum ersten Mal seit Anlage der Dämme wieder auf dem höchstmöglichen Niveau. Kleinere Kiefern in unmittelbarer Nähe (bis 20 Meter) zum Lake sterben schon ab (gelb gefärbte Nadeln).

Am Lake Kamanos soll ein fester Pegel eingebaut und regelmäßig abgelesen werden.
